Annexe D
(informative)

**MATERIELS ELECTRIQUES vétustes, inadaptés à l'usage
ou présentant des risques de CONTACT DIRECT**

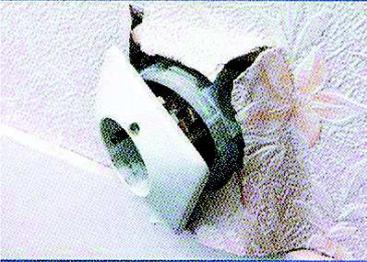
| Type | Photo | Risques |
|---|--|--|
| Socle de prise de courant arraché du mur | | Risque d'électrisation, voire d'électrocution au contact de parties sous tension. |

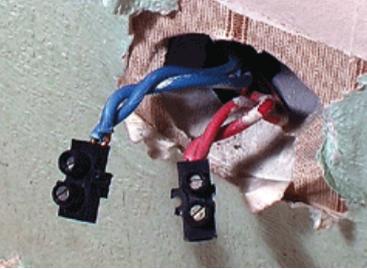
| Type | Photo | Risques |
|---|--|--|
| Dispositifs de CONNEXION non intégrés dans une boîte ou une ENVELOPPE | | |

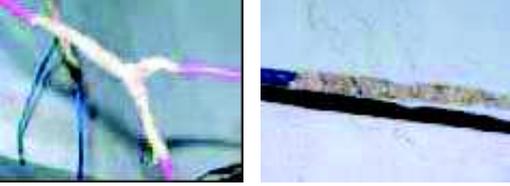
| Type | Photo | Risques |
|---|--|--|
| CONNEXIONS réalisées par épissures ou par soudures | | Risque d'incendie et/ou d'électrisation, voire d'électrocution par CONTACT DIRECT. |

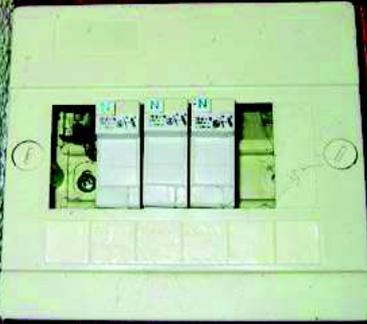
| Type | Photo | Risques |
|---|--|--|
| Tableau électrique avec accès aux parties actives | | Risque d'électrisation voire d'électrocution par CONTACT DIRECT. |

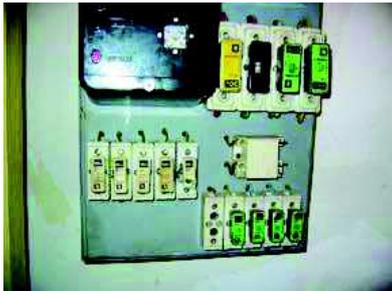
| Type de matériel | Photos | Risques |
|---|---|--|
| TABLEAU DE REPARTITION de degré de protection < IP20 ou IPxxB | | Les CONDUCTEURS alimentant les dispositifs de protections sont directement accessibles. Risque d'électrisation voire d'électrocution. |

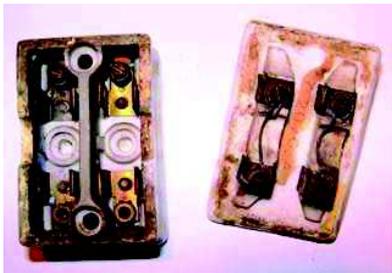
| Type de matériel | Photos | Risques |
|---|---|--|
| Fusibles à tabatières | | Ces matériels datent généralement d'avant les années 1970 : ils permettent l'accès aux parties actives lors de la manipulation du DISJONCTEUR ou de l'élément de remplacement du fusible. Risque d'électrisation voire d'électrocution par CONTACT DIRECT. |

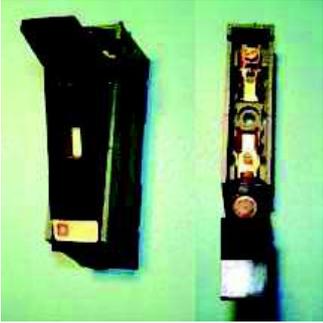
| <p>Fusibles industriels à bascule</p> | | <p>Accès aux parties sous tension lors de l'ouverture. Risque d'électrisation voire d'électrocution par CONTACT DIRECT. Possibilité de remplacer la cartouche par une de calibre supérieur, entraînant un possible échauffement de la CANALISATION électrique (risque d'incendie).</p> |

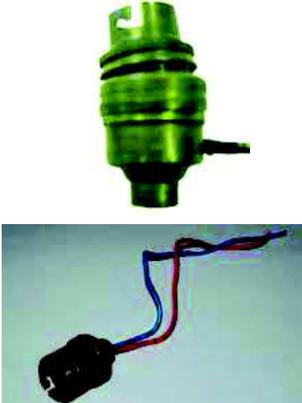
| Type de matériel | Photos | Risques |
|--|---|--|
| <p>Douille métallique avec INTERRUPTEUR intégré sans contact de mise à la terre Douille métallique simple sans contact de mise à la terre</p> | | <p>Risque d'électrisation voire d'électrocution au contact de la partie métallique.</p> |

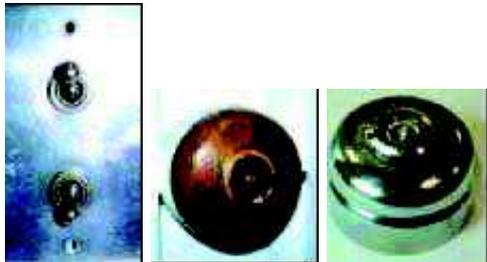
| Type de matériel | Photos | Risques |
|---|---|--|
| APPAREILLAGES de commande de type TUMBLER posés en saillie ou encastrés | | Risque d'électrisation, voire d'électrocution : par CONTACT DIRECT par démontage sans l'aide d'outils et par CONTACT INDIRECT du fait de la défaillance des isolations internes. |

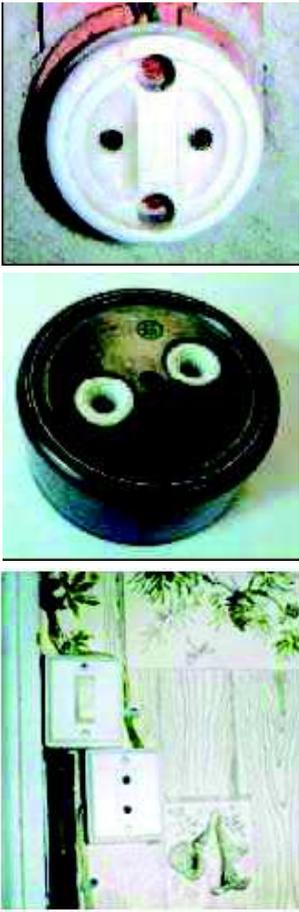
| Type | Photo | Commentaire |
|---|---|--|
| <p>Prises en saillie</p> | | <p>Risque d'électrisation voir d'électrocution par CONTACTS DIRECTS et indirects.</p> <p>Les prises en saillie en porcelaine ou autre matière permettant le branchement d'une seule broche d'une fiche mâle d'un MATERIEL D'UTILISATION.</p> |
| | | <p>Exemple de branchement dangereux.</p> |

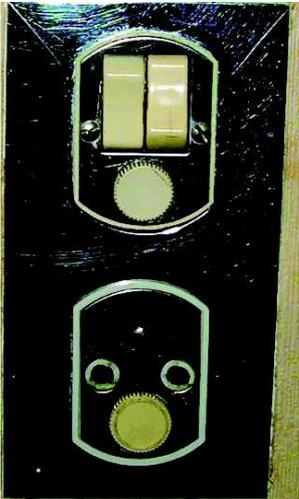
| Type | Photo | Commentaire |
|---|---|--|
| <p>INTERRUPTEUR ou socle de prise de courant avec fusible incorporé</p> | | <p>Accès aux parties sous tension lors du remplacement de la cartouche. Risque d'électrisation, voire d'électrocution et/ou d'incendie.</p> |

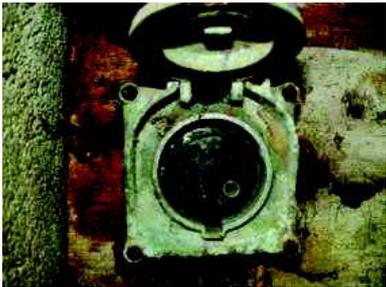
| Type | Photo | Commentaire |
|---|---|--|
| <p>Ancienne prise de courant triphasée à usage industriel</p> | | <p>Risque d'alimenter entre phases un MATERIEL D'UTILISATION monophasé.</p> |

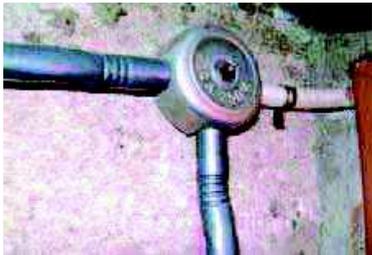
| Type | Photo | Risques |
|--|---|--|
| CONDUIT FRO (dit Bergmann ou en tôle) posé en apparent | | La matière isolante se dégrade naturellement avec le temps et devient inflammable au moindre échauffement des CONDUCTEURS qu'elle contient. Risque d'incendie. |

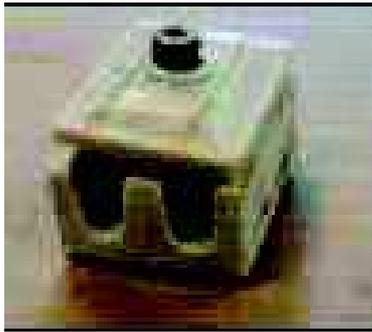
| Type | Photo | Risques |
|--|---|---|
| Ancien dispositif de CONNEXION en porcelaine | | Risque d'électrisation, voire d'électrocution par CONTACT DIRECT. |

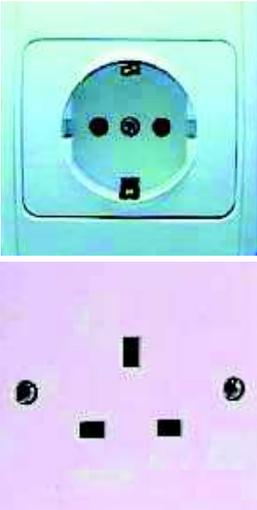
| Type d'usage | Photo ou schéma | Risques |
|--|---|---|
| Socle de prise de courant avec brochage étranger | | Mauvais raccordement du MATERIEL D'UTILISATION. |

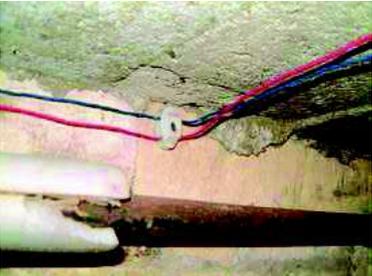
| Type d'usage | Photo ou schéma | Risques |
|--|---|---|
| Conducteurs isolés non placés dans des conduits, goulottes, plinthes ou huisseries | | Mode de pose des conducteurs inadapté à l'environnement |
